7.16 Unfallkrankenhaus Kalwang, Stmk.

7.16.1 Allgemeine Anlagenbeschreibung

<u>Projektname:</u>	Unfallkrankenhaus Kalwang
<u>Adresse:</u>	8775 Kalwang
<u>Art der Anwendung:</u>	Hohe solare Deckungsgrade
<u>Wärmeverbraucher:</u>	Warmwasserbereitung und Raumheizung (FBH, Radiator, Lüftungszentrale)
<u>Bruttokollektorfläche:</u>	208 m ² , Flachkollektor
<u>Energiespeichervolumen:</u>	6 x 2,9 m ³
<u>Hauptheizungssystem:</u>	Fernwärme, Ölkessel 580 kW (Notkessel)
<u>Solarer Deckungsgrad:</u>	4,2% (Messung)
<u>Spezifischer Solarertrag:</u>	340 kWh/m ² a (Messwert bezogen auf die Aperturfläche)
<u>Projektstatus:</u>	Monitoringphase beendet mit Februar 2014
<u>Zuständigkeit Begleitforschung:</u>	AEE INTEC

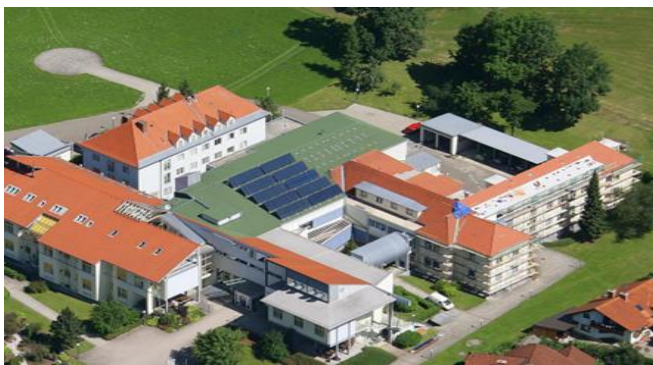
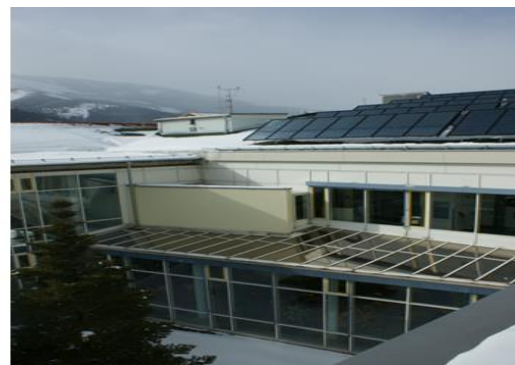
Abbildung 209: Luftaufnahme des „Unfallkrankenhauses Kalwang“ (links, Bildquelle: AUVA) und Ausschnitt der Gebäudeansicht mit der 208 m² umfassenden Kollektoranlage (rechts, Bildquelle: AEE INTEC)

Im Rahmen des Betreibervorhabens, bis zum Jahr 2020 eine größtmögliche Energieautarkie am Standort zu erreichen, wurde auf dem Dach des Unfallkrankenhauses Kalwang eine solarthermische Anlage installiert. Abbildung 209 zeigt die installierten Flachkollektoren mit einer gesamten Bruttokollektorfläche von 208 m². Die installierten Kollektorfelder weisen bei direkter Südausrichtung eine Neigung von 35° auf. Die generierte Solarwärme wird in sechs Pufferspeicher, welche wiederum in zwei Gruppen aufgeteilt sind, eingespeist. Eine Gruppe aus drei Pufferspeichern wird für die Warmwasserbereitung (inklusive Versorgung der Zirkulationsleitung) und eine zweite Pufferspeichergruppe wird für die Raumheizung (Hochtemperaturverteiler, Fußbodenheizung, Radiatoren und Lüftungszentrale) genutzt.

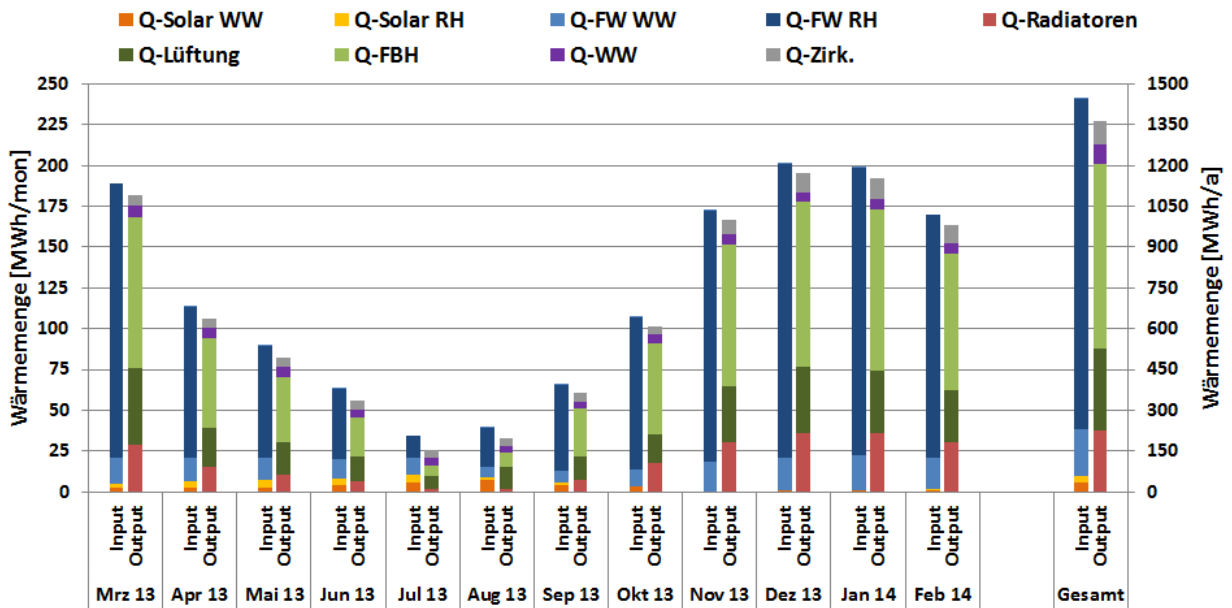
Die Energiebilanz des UKH Kalwang (Warmwasserbereitungssystem sowie die Raumheizungsversorgung) werden in Abbildung 211 betrachtet. Der Wärmeeintrag in das Warmwasserbereitungssystem erfolgt über die Solaranlage (orange), die Nachspeisung der Fernwärme (hellblau). Den Output bilden der Warmwasserverbrauch (violett) sowie die Zirkulationsverluste (grau). Die Raumheizungsverbraucher werden in drei Verteilergruppen unterteilt (Hochtemperatur: rot; Lüftung: dunkelgrün; Fußbodenheizung: hellgrün). Der Wärmeinput setzt sich aus Fernwärme (dunkelblau), die in die Heizungspufferspeicher eingespeiste solarthermische Energie (gelb).

Die Differenz zwischen den Wärmeinputs und Wärmeoutputs ergibt sich aufgrund von Wärmeverlusten des Energiespeichers sowie durch Rohrleitungsverluste zwischen den jeweiligen Wärmemengenzählern und dem Energiespeicher. Diese betragen im Monatsmittel rund 6 % des Gesamtenergieeintrags.

Abbildung 211: Energiebilanz des gesamten Wärmebereitung- und verteilung (Warmwasserbereitung und Raumheizung) der Anlage „Unfallkrankenhaus Kalwang“ (März 2013 bis Februar 2014)

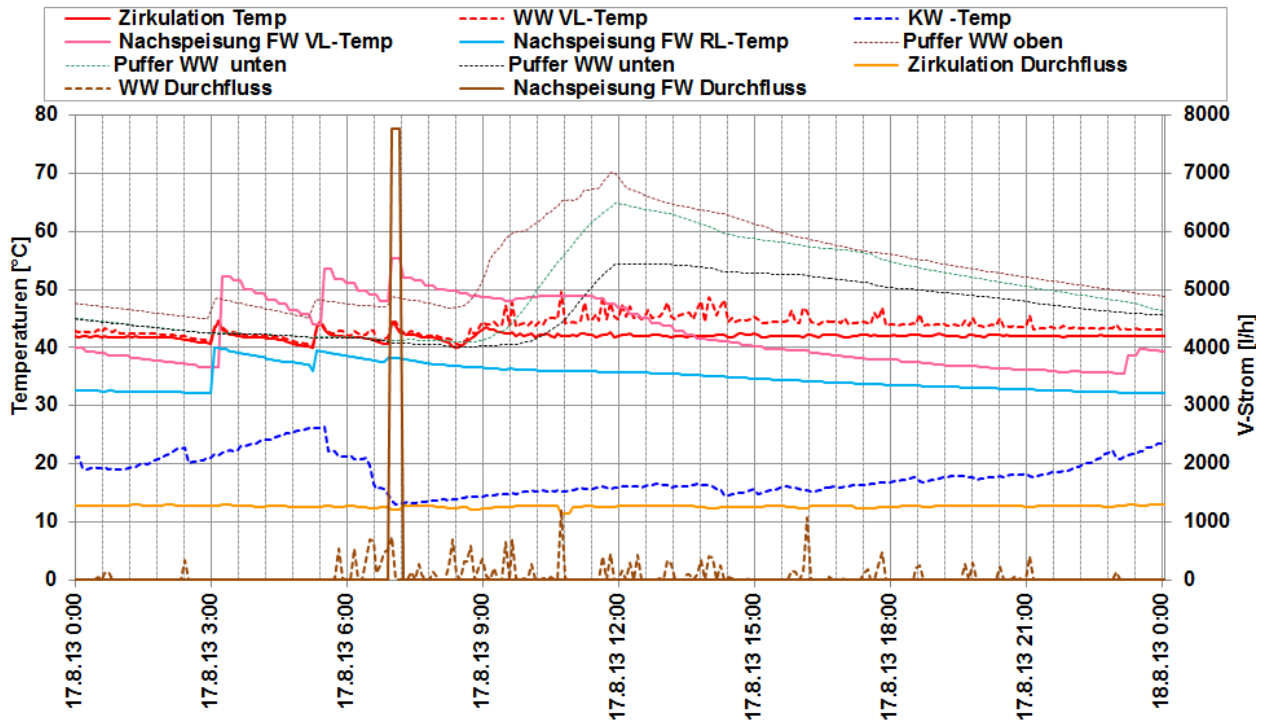
Abbildung 217: Beispielhafter Temperaturverlauf des Warmwasserbereitungskreises inkl. Zirkulation zuzüglich des Verlaufs der Volumenströme und der Pufferspeichertemperaturen an einem einstrahlungsreichen Sommertag (17.08.2013)

Die Betriebsweise der Warmwasserbereitung ist beispielhaft für einen einstrahlungsarmen Tag, 14.03.2013, in Abbildung 217 sowie für einen einstrahlungsreichen Sommertag, 17.08.2013, in Abbildung 218 dargestellt. In Abbildung 217, Darstellung für den 14.03.2013, ist deutlich das Einschalten der Fernwärmenachheizung bei unterschreiten der Warmwasserspeichertemperatur im oberen Bereich von 55 °C erkennbar. Die Nachheizung wird infolge für rund 1 h zur Hebung des Temperaturniveaus eingeschaltet und nach Erreichen der maximal vorgesehen Speichertemperatur von rund 70 °C abgestellt. Solare Wärme von dem Kollektorfeld wird aufgrund fehlender Strahlungsleistung an diesem Tag nicht eingebracht. Im Vergleich zu einem einstrahlungsreichen Sommertag, 17.08.2013 in Abbildung 218, kommt es bis auf ein Einschalten in den frühen Morgenstunden zu keiner Nachheizung über den Fernwärmeanschluss. Die Warmwasserbereitung erfolgt nahezu ausschließlich über die solarthermische Anlage. Eine Betrachtung des solaren Anteils an der Warmwasserbereitung, dargestellt über den solaren Deckungsgrad, ist in Abbildung 218 angeführt. Deutlich erkennbar ist der hohe Anteil der solaren Wärme in den Sommermonaten, mit Spitzen von knapp 80 % im August 2013. Im Jahresverlauf konnte ein solarer Deckungsgrad für die Warmwasserbereitung von rund 20 % gemessen werden.

Die Warmwasservorlauftemperatur liegt im Betrachtungszeitraum zwischen 45 °C und 60 °C. Die Zirkulationsleitungstemperatur zwischen 35 °C und 45 °C (vgl. Abbildung 217 und Abbildung 218). Um trotz dieser niedrigen Warmwasser- bzw. Zirkulationsleitungstemperaturen den Vorgaben der österreichischen Hygienenorm für zentrale Trinkwassererwärmungsanlagen (ÖNORM B5019) zu entsprechen, wurde im Jahre 2008 eine Chlordioxidanlage in Betrieb genommen. Die Chlordioxidanlage war in weiterer Folge den gesamten Betrachtungszeitraum aktiv. Nach Rücksprache mit dem Betreiber der Anlage wird Mitte 2014 die Chlordioxidanlage ersetzt und in weiterer Folge das Temperaturniveau der Zirkulationsleitung ganzjährig erhöht um der Hygienenorm zu entsprechen.
