Endbericht zum Projekt

WISSENSCHAFTLICHE BEGLEITFORSCHUNG ZUM FÖRDERPROGRAMM "DEMOPROJEKTE SOLARHAUS 2018"

Autoren

AEE – Institut für Nachhaltige Technologien

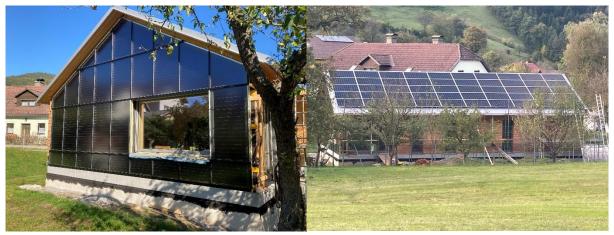
Abbildung 5: Südwestansicht des Solarhauses Anzberger inkl. Solarthermieanlage (links), Südostansicht inkl. PV-Anlage (rechts) (Quelle: Bauherr)

Beim Solarhaus Anzberger handelt es sich um ein eingeschossiges, nicht unterkellertes Einfamilienhaus mit 112,3 m² Brutto-Grundfläche, welches 2019 errichtet wurde (Südwest- bzw. Südostansicht in Abbildung 5, Grundriss in Abbildung 6). Die primäre Wärmeversorgung leistet eine 39,04 m² große Solaranlage, welche in die Südwest-Fassade des Hauses integriert ist. Es soll laut Einreichung ein solarer Deckungsgrad von 83,3 % erreicht werden. Die Bodenplatte des Erdgeschoßes (26,3 m³ Beton) sowie die Badezimmerwand (8 m³ Beton) sind thermisch aktiviert und dienen neben dem 1.000 Liter Wasserpufferspeicher als Wärmespeicher. Die Nachheizung des Systems übernimmt eine Sole/Wasser-Wärmepumpe. Als Quelle der Wärmepumpe dient ein Stein/Beton-Speicher (93 m³) unter der Bodenplatte, welcher auch über die Solaranlage regeneriert werden kann (Aufbau der gesamten Bodenplatte in Abbildung 7). Die Stromversorgung der Wärmepumpe soll primär über die 20 kWp große PV-Anlage am Dach des Gebäudes sowie über den 10 kW Batteriespeicher abgedeckt werden.

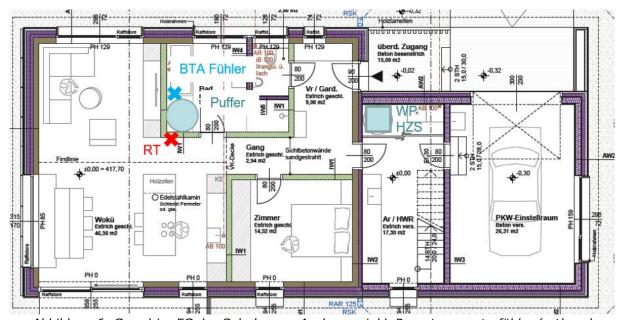
Abbildung 6: Grundriss EG des Solarhauses Anzberger inkl. Raumtemperaturfühler (rot) und Betontemperaturfühler (blau) (Quelle: Einreichplan)

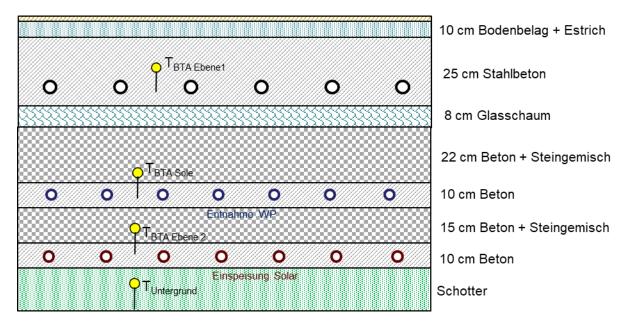
Abbildung 7: Aufbau der Fundamentplatte des Gebäudes inklusive Bauteilaktivierung (Quelle: Einreichunterlagen, eigene Darstellung)

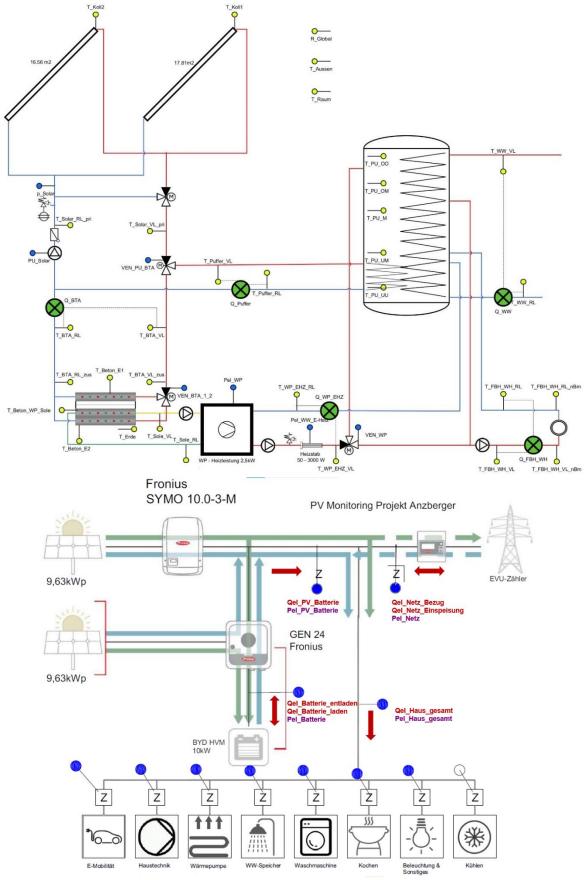
Abbildung 8: Hydraulik- und Messkonzept zum Solarhaus Anzberger (oben) (grün: Volumenstromzähler; gelb: Temperatur und Einstrahlungssensoren) sowie elektrisches Schaltschema von PV-Anlage, Batterie, Netz und Stromverbrauch Haus (unten) (Quelle: Einreichplan)

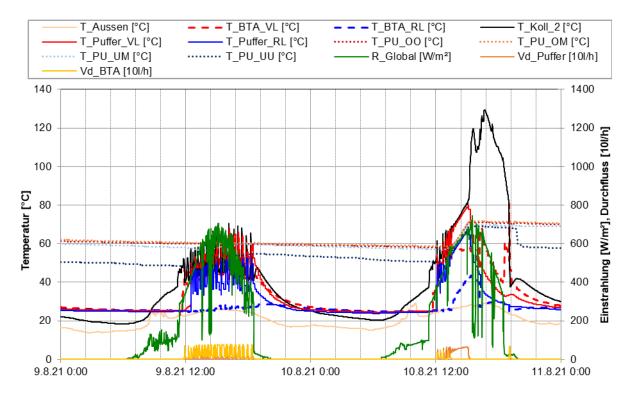
Abbildung 13: Beispielhafter Temperaturverlauf und Volumenstrom im Solarkreis zuzüglich der Globalstrahlung, der Kollektortemperatur und Pufferspeichertemperaturen an 2 Sommertagen (09.08.2021 – 10.08.2021)

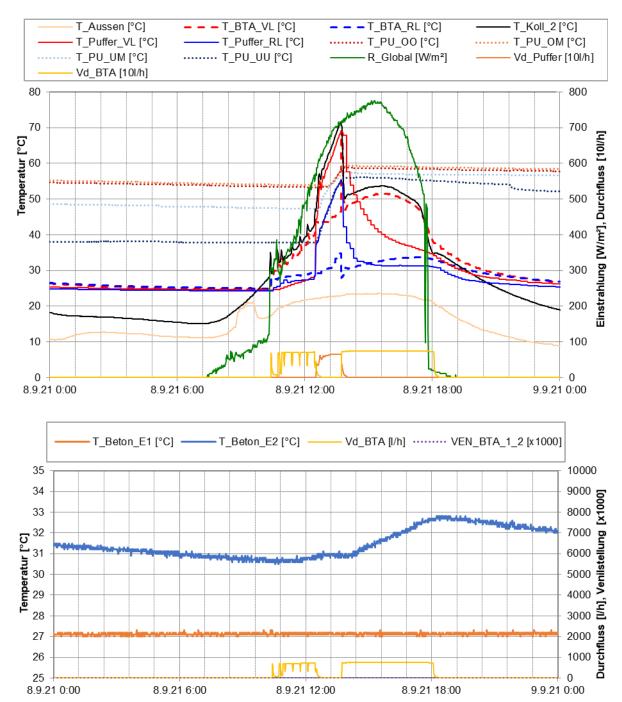
Abbildung 14: Beispielhafter Temperaturverlauf und Volumenstrom im Solarkreis zuzüglich der Globalstrahlung, den Pufferspeichertemperaturen und der Kollektortemperatur (oben) und Temperaturverlauf, Volumenströme und Ventilstellung der Bauteilaktivierung (unten) an einem einstrahlungsreichen Spätsommertag (08.09.2021)

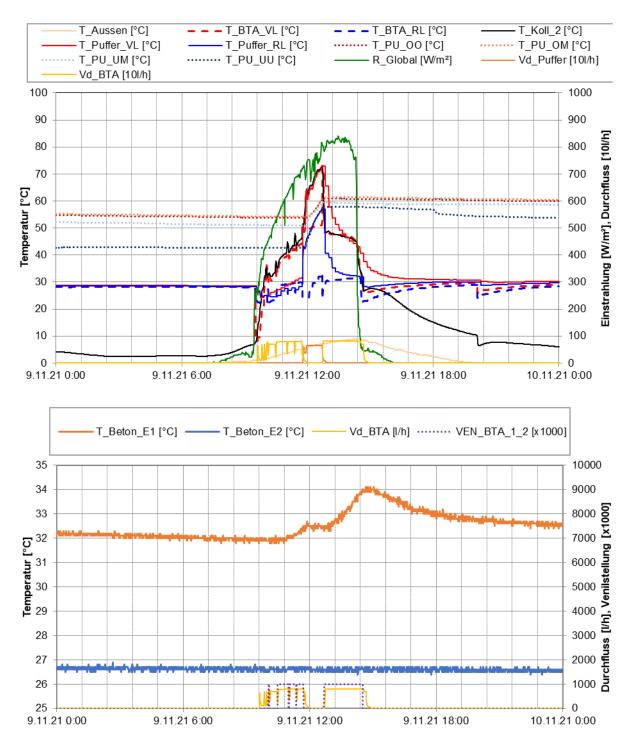
Abbildung 15: Beispielhafter Temperaturverlauf und Volumenstrom im Solarkreis zuzüglich der Globalstrahlung, den Pufferspeichertemperaturen und der Kollektortemperatur (oben) und Temperaturverlauf, Volumenströme und Ventilstellung der Bauteilaktivierung (unten) an einem einstrahlungsreichen Herbsttag (09.11.2021)

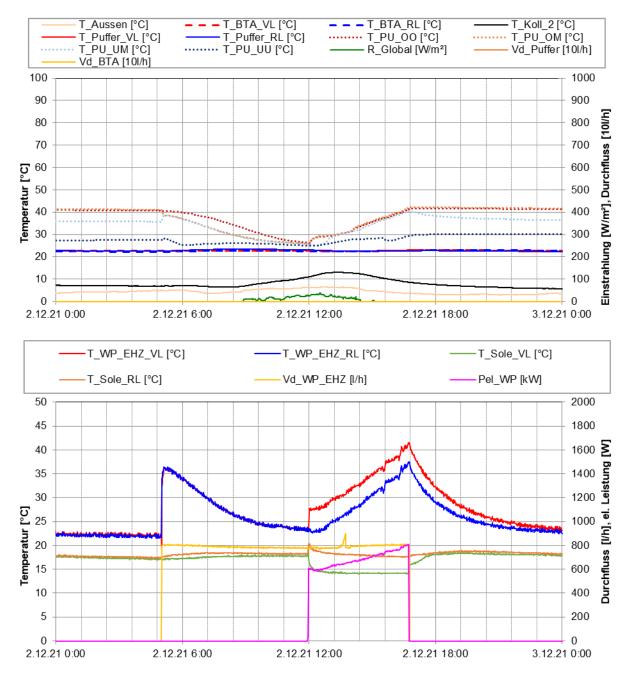
Abbildung 16: Verlauf von den Pufferspeichertemperaturen und Volumenströme im System (oben) und Verlauf der Temperaturen und Volumenstrom des Wärmepumpenkreis (unten) an einem einstrahlungsarmen Tag (02.12.2021)

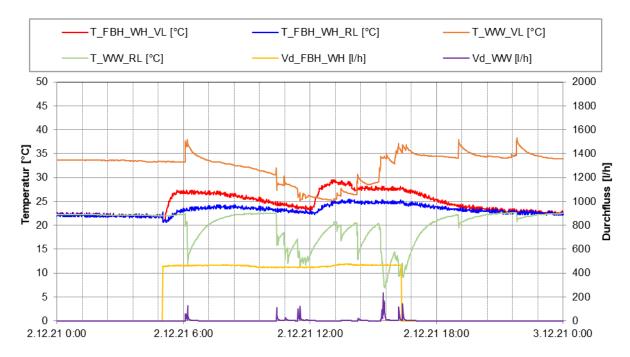
Abbildung 17: Verlauf der Verbrauchertemperaturen (FBH und WW) sowie Volumenströme an einem einstrahlungsarmen Tag (02.12.2021)

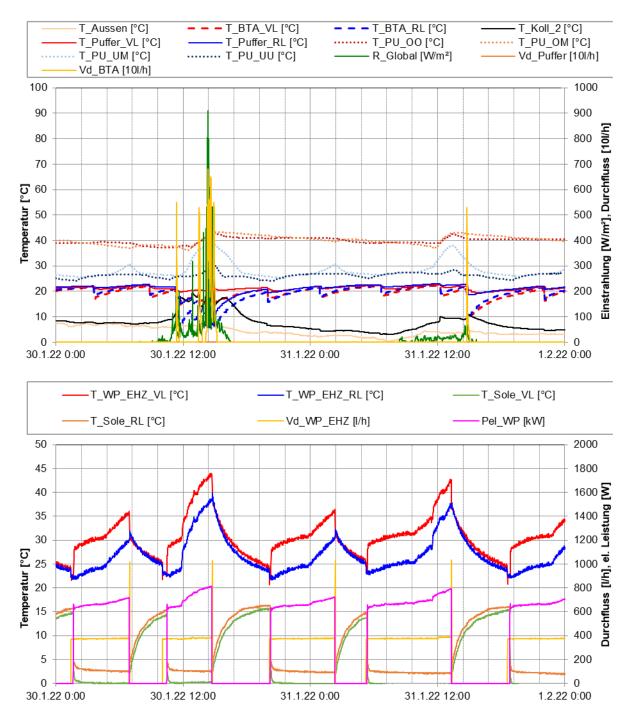
Abbildung 18: Verlauf von den Pufferspeichertemperaturen und Volumenströme im System (oben) und Verlauf der Temperaturen und Volumenstrom des Wärmepumpenkreis (unten) an zwei einstrahlungsarmen Wintertagen (30.01.2022 – 31.01.2022)

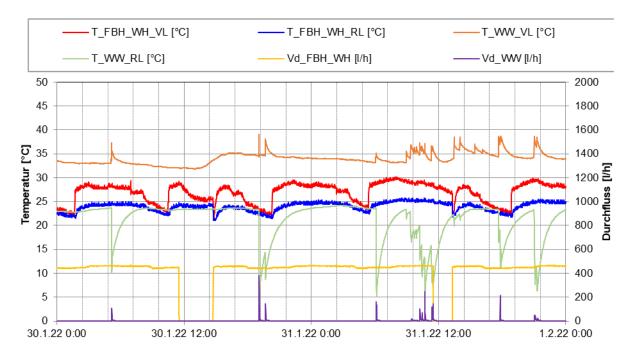
Abbildung 19: Verlauf der Verbrauchertemperaturen (FBH und WW) sowie Volumenströme an zwei einstrahlungsarmen Wintertagen (30.01.2022 – 31.01.2022)

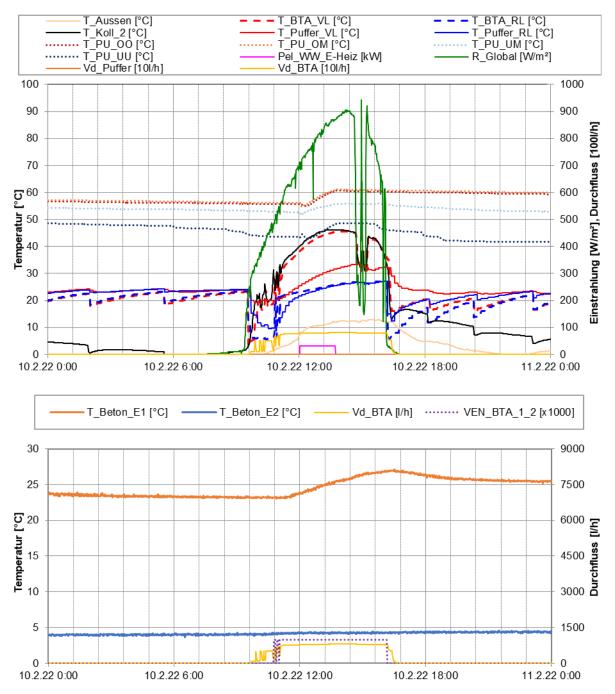
Abbildung 20: Beispielhafter Temperaturverlauf und Volumenstrom im Solarkreis zuzüglich der Globalstrahlung, den Pufferspeichertemperaturen und der Kollektortemperatur (oben) und Temperaturverlauf, Volumenströme und Ventilstellung der Bauteilaktivierung (unten) an einem einstrahlungsreichen Wintertag (10.02.2022)

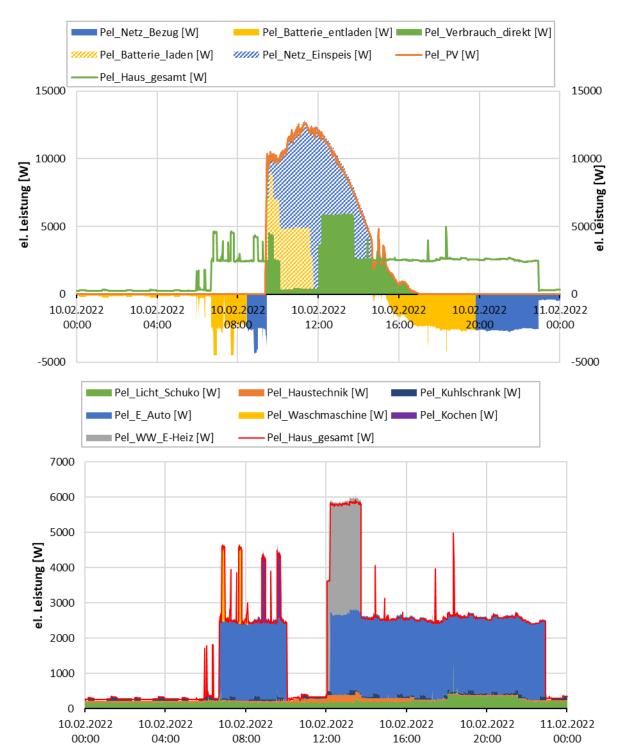
Abbildung 21: Beispielhafter Verlauf der elektrischen Leistung der PV-Anlage und der Batterie sowie Bezug/Einspeisung ins Netz (oben) sowie alle gemessen elektrischen Verbraucher (unten) and einem einstrahlungsreichen Wintertag (10.02.2022)

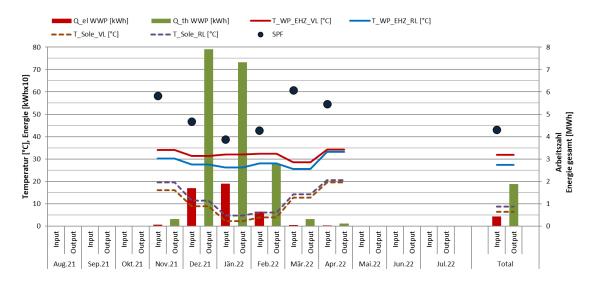
Abbildung 22: Detailanalyse der Wärmepumpe hinsichtlich des Temperaturniveaus und Berechnung der Arbeitszahl

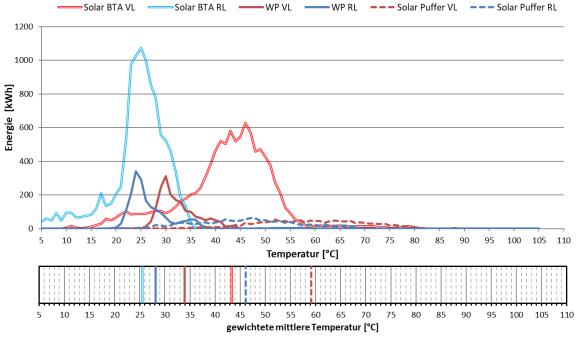
Abbildung 23: Darstellung der Wärmemengen der Erzeuger zum Temperaturniveau (oben) sowie gewichtetes mittleres Temperaturniveau (unten) (August 2021 bis Juli 2022)

Als weiterführende Analyse ist in Abbildung 23 und Abbildung 24 eine Darstellung der einzelnen Wärmemengen (Solar, Wärmepumpe, Fußbodenheizung, Warmwasser) zum Temperaturniveau (Vorlauf- als auch Rücklauftemperaturniveau – jeweils in Rot- bzw. Blautönen) angeführt. Die Solaranlage kann entweder in den Pufferspeicher (Temperaturband 45°C bis 75°C) oder in die Bauteilaktvierung (Temperaturband 15°C bis 55°C) einspeisen. Durch die Regeneration der Wärmepumpen-Quelle über die Solaranlage konnte der Kollektor teilweise mit sehr niedrigen Vorlauf- und Rücklauftemperaturen und somit sehr effizient betrieben werden. Die Wärmepumpe bedient einerseits die Fußbodenheizung direkt und anderseits speist sie in den Pufferspeicher ein. Die Vorlauftemperatur lag bei 25°C bis 40°C mit dem gewichteten Mittel bei 34°C. Durch die niedrigen Vorlauftemperaturen der Wärmepumpe kann diese sehr effizient betrieben werden. Der Vorlauf der Warmwasserbereitung zeigt ein breites Temperaturband und liegt im gewichteten Mittel bei rund 49°C. Da es sich um eine Messung direkt am Ausgang des Spiralwärmetauschers handelt, ist die Temperatur wesentlich vom Pufferspeicherinhalt abhängig. Hier ist kein Optimierungspotential gegeben.

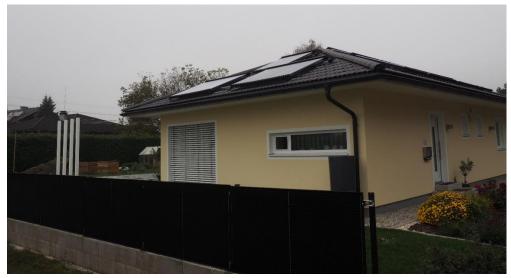
Abbildung 26: Südansicht des Solarhaus Dicklhuber (Quelle: AEE INTEC)

Das Solarhaus Dicklhuber wurde im Laufe des Jahres 2019 errichtet (Abbildung 26). Es handelt sich um ein Gebäude in Bungalowbauweise (Grundriss und Schnitt in Abbildung 28). Auf dem Dach befinden sich 36 m² Vakuumröhrenkollektoren, welche die primäre Wärmeversorgungsquelle darstellen. Als Speicher dient ein druckloser 90 m³ Wasser-Saisonspeicher (unter der Terrasse), welcher über die Solaranlage beladen und über das Jahr einen solaren Deckungsgrad von 100 % gewährleisten soll. Das Wärmeträgermedium im Solarkreislauf ist Wasser. Der Frostschutz wird mittels Zwangsumwälzung sichergestellt.

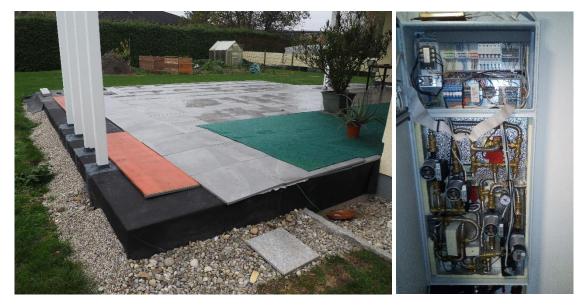
Abbildung 27: Terrasse über Saisonspeicher (links), Hydraulik (rechts) (Quelle: AEE INTEC)

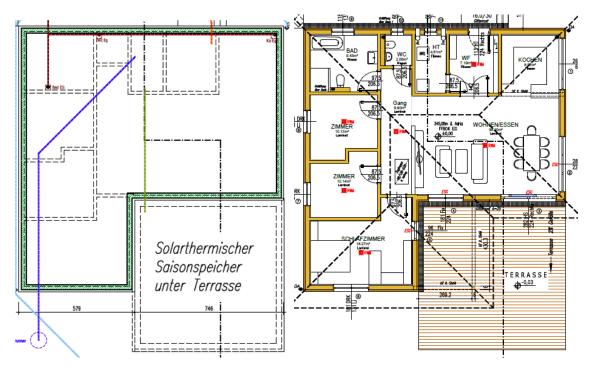
Abbildung 28: Grundriss von Keller inkl. Position Saisonspeicher (links) und Erdgeschoss (rechts) (Quelle: Einreichplan)

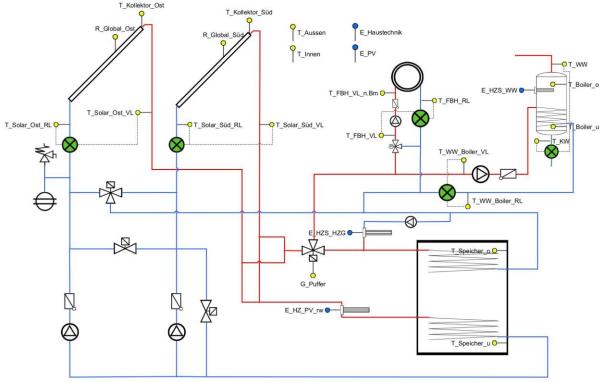
Abbildung 29: Hydraulik- und Messkonzept zum Solarhaus Dicklhuber (grün: Volumenstromzähler; gelb: Temperatur- und Einstrahlungssensoren)

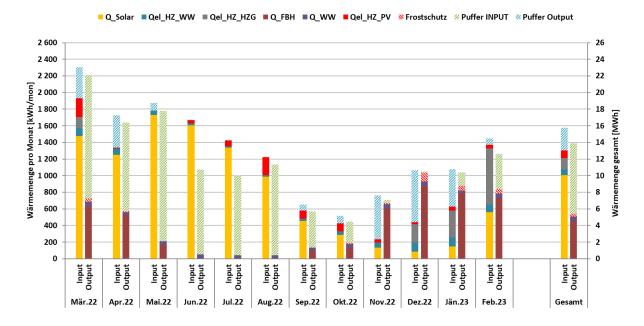
Abbildung 33: Energiebilanz des Solarhauses Dicklhuber (März 2022 bis Februar 2023)

Abbildung 33 zeigt die Input-Output-Bilanz des Solarhauses Dicklhuber. Der Wärmeintrag findet über die Solaranlage (gelb) und die elektrischen Heizstäbe (blau – Heizung, grau - Warmwasser, hellrot – PV-Überschuss) statt. Als Verbraucher treten die Warmwasserbereitung (violett) und die Fußbodenheizung (rot) auf. Da der Pufferspeicher mit einer Größe von 90 m³ eine große Speichermasse besitzt, wurde die Nutzung des Puffers als Quelle (blau schraffiert) und als Senke (grün schraffiert) mithilfe der solaren Betriebsmodi und der Ventilstellung berechnet. Zusätzlich dargestellt ist noch der Frostschutzbetrieb der Solaranlage (Betriebsmodus 1). In den Monaten Juni und Juli 2022 gab es Probleme bei der Datenübertragung der Wärmemengenzähler. In diesen Monaten sind somit berechnete Messwerte (Puffer Quelle und Senke) unvollständig.

In den Monaten Juni bis August 2022 wurde der Pufferspeicher ausschließlich als Senke für die Solaranlage genutzt. Eine gleichzeitige Nutzung des Pufferspeichers als Quelle und Senke gab es in den Monaten März bis Mai 2022, September bis Oktober 2022 und Februar 2023. In den Monaten November 2022 bis Jänner 2023 wurde der Speicher primär als Quelle für die Fußbodenheizung und die Warmwasserbereitung genutzt. Der Frostschutz-Modus (Betriebsmodus 1) war in den Monaten März und April 2022 sowie Oktober 2022 bis Februar 2023 aktiv. Die dadurch verlorene Wärme entspricht ca. 3% des gesamten Solarertrags.

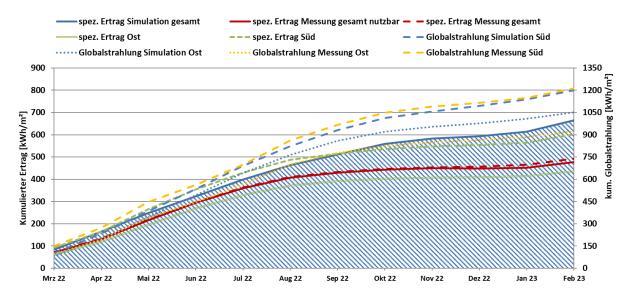
Abbildung 35: Prognostizierter und gemessener Verlauf des spezifischen Solarertrags (bezogen auf die Aperturfläche) und der Einstrahlung in Kollektorebene für das Solarhaus Dicklhuber

Der nutzbar gemessene solare Ertrag (Solarertrag minus Frostschutz) liegt mit 477,14 kWh/(m²a) unter der Prognose. Die grünen Linien zeigen den Unterschied von Solarfeld Süd und Solarfeld Ost. Beide liegen unter dem erwarteten Wert, jedoch zeigt speziell Solarfeld Ost einen geringeren Ertrag. Bei beiden Solarfeldern waren vor allem die Monate September 2022 bis Februar 2023 mit durchschnittlich -70% Solarertrag (Ost) und -40% Solarertrag (Süd) ausschlaggebend. Wird die Einstrahlung in denselben Monaten betrachtet, dann schneiden hier vor allem Dezember und Jänner (Ost -36% Einstrahlung, Süd -29% Einstrahlung) schlecht ab. Im Jahresdurchschnitt liegt die Einstrahlung im Solarfeld Süd genau auf dem erwarteten Wert. Bei Solarfeld Ost wurde hingegen ca. 12% weniger Einstrahlung gemessen. Die Ursache hierfür ist bei der Beschattung des Solarfelds Ost durch Bäume auf dem Nachbarsgrund zu suchen.

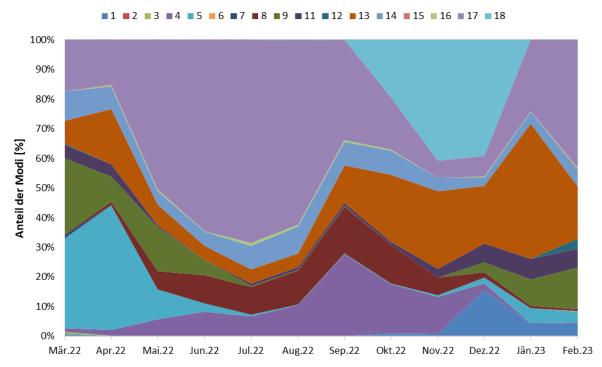
Abbildung 38: Prozentueller Anteil der verschiedenen Betriebsmodi des Solarsystems pro Monat

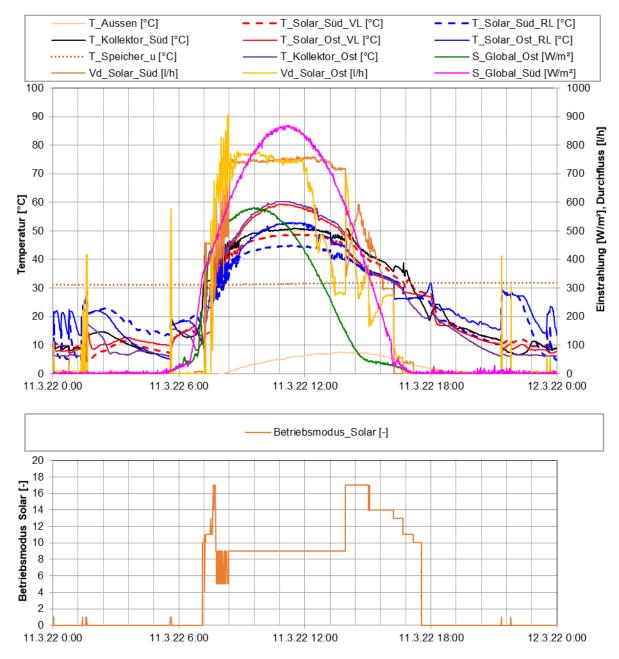
Abbildung 39: Beispielhafter Verlauf von Temperaturen und des Volumenstroms im Solarkreis zuzüglich der Globalstrahlungen, der Außentemperatur und der unteren Pufferspeichertemperatur (oben) sowie der Verlauf der unterschiedlichen Betriebszustände im Solarsystem (unten) an einem einstrahlungsreichen Wintertag (11.03.2022)

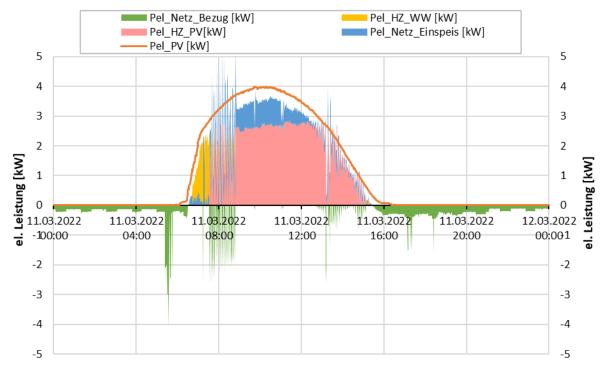
Abbildung 42: Beispielhafter Verlauf der elektrischen Leistung der PV-Anlage und der Heizstäbe sowie Bezug/Einspeisung ins Netz an einem einstrahlungsreichen Wintertag (11.03.2022)

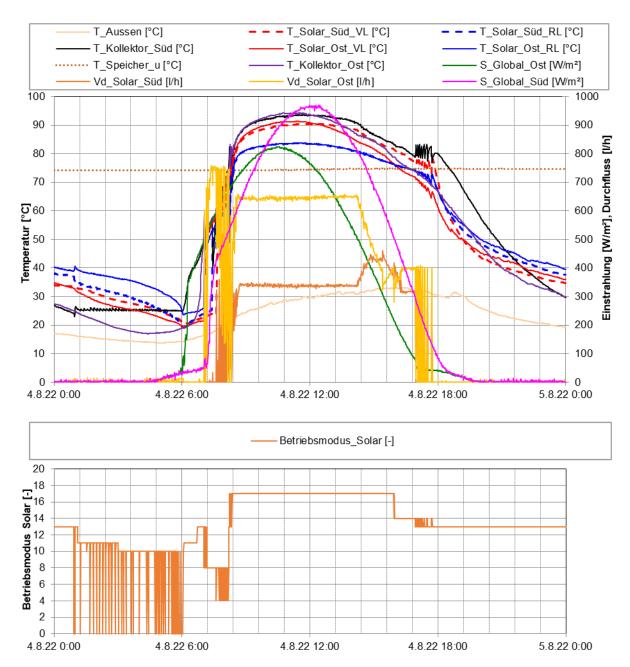
Abbildung 43: Beispielhafter Verlauf von Temperaturen und des Volumenstroms im Solarkreis zuzüglich der Globalstrahlungen, der Außentemperatur und der unteren Pufferspeichertemperatur (oben) sowie der Verlauf der unterschiedlichen Betriebszustände im Solarsystem (unten) an einem einstrahlungsreichen Sommertag (04.08.2022)

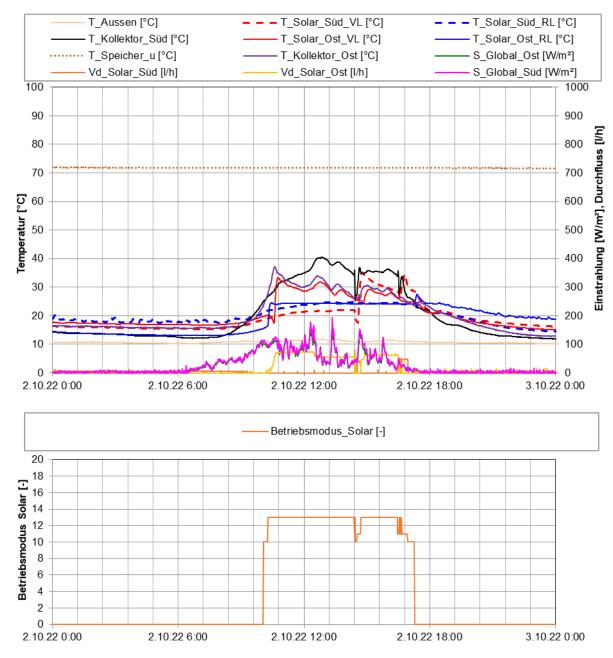
Abbildung 45: Beispielhafter Verlauf von Temperaturen und des Volumenstroms im Solarkreis zuzüglich der Globalstrahlungen, der Außentemperatur und der unteren Pufferspeichertemperatur (oben) sowie der Verlauf der unterschiedlichen Betriebszustände im Solarsystem (unten) an einem einstrahlungsarmen Tag im Oktober (02.10.2022)

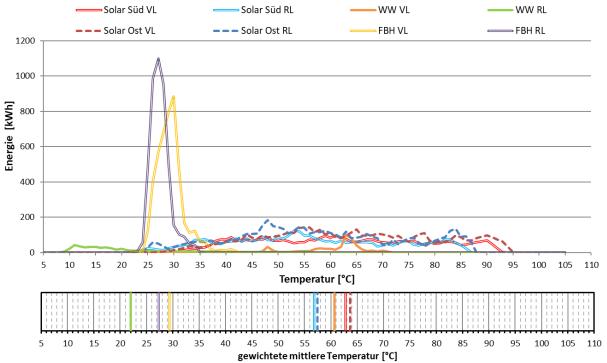
Abbildung 50: Darstellung der Wärmemengen zum Temperaturniveau (oben) sowie gewichtetes mittleres Temperaturniveau (unten) (März 2022 bis Februar 2023)

Als weiterführende Analyse ist in Abbildung 50 eine Darstellung der einzelnen Wärmemengen (Solar, Fußbodenheizung, Warmwasser) zum Temperaturniveau (Vorlaufals auch Rücklauftemperaturniveau – jeweils in Rot- bzw. Blautönen) angeführt. Die Solaranlage liefert von beiden Feldern Wärme auf einem sehr breiten Temperaturband (25°C bis 95°C). Der Rücklauf lag aufgrund der fehlenden Schichtung im Pufferspeicher bei beiden Feldern im gewichteten Mittel bei ca. 57°C.

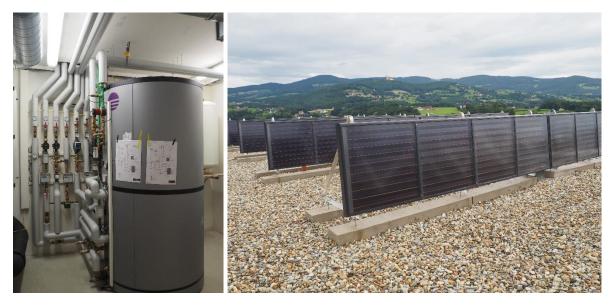
Abbildung 53: Heizraum (links) und Kollektoren am Dach (rechts) (Quelle: AEE INTEC)

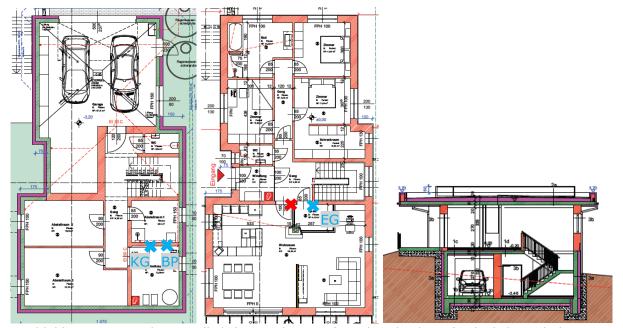
Abbildung 54: Grundriss UG (links), Grundriss EG (Mitte) und Schnitt (rechts) des Solarhauses Doppelhofer inkl. Position der Raum- (rot) und Betontemperaturfühler (blau, BP = Bodenplatte, $KG = Decke\ KG$, $EG = Decke\ EG$) (Quelle: Einreichplan)

Bei Solarhaus Doppelhofer handelt es sich um ein 2019 errichtetes Einfamilienhaus mit 310 m² Brutto-Grundfläche (Abbildung 52, Grundriss und Schnitt in Abbildung 54). Die primäre Wärmeversorgung leistet eine 44,3 m² große Solaranlage, welche auf dem Dach des Gebäudes aufgeständert ist. Laut Einreichung soll ein solarer Deckungsgrad von 80,2 % erreicht werden. Als Speicher dient sowohl ein 1.360 Liter Hygienespeicher als auch die Bodenplatte im Kellergeschoß (34 m³ Beton, Aufbau in Abbildung 55), sowie die Kellerdecke (38 m³ Beton, Aufbau in Abbildung 56) und die Decke des Erdgeschoßes (40 m³ Beton, Aufbau in Abbildung 56), welche thermisch aktiviert sind. Als Nachheizung dient ein Wohnraumofen sowie ein elektrischer Heizstab im Pufferspeicher.

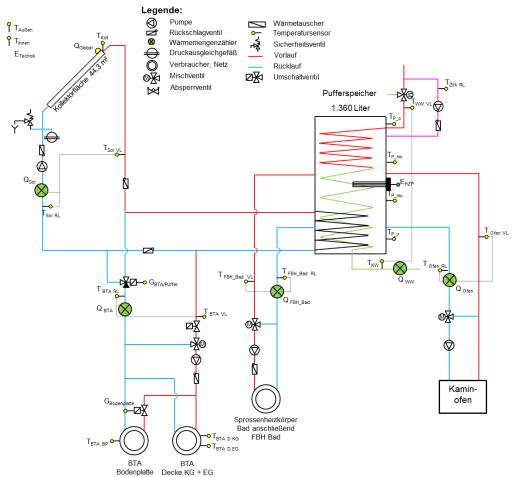
Abbildung 57: Hydraulik- und Messkonzept zum Solarhaus Doppelhofer (grün: Volumenstromzähler; gelb: Temperatur- und Einstrahlungssensoren)

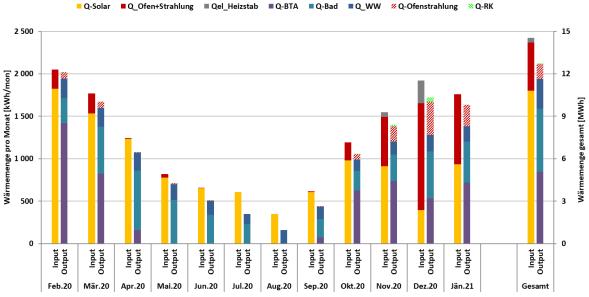
Abbildung 61: Energiebilanz des Solarhauses Doppelhofer (Februar 2020 bis Jänner 2021)

Abbildung 61 zeigt die Input-Output-Bilanz des Solarhauses Doppelhofer für den gesamten Monitoringzeitraum. Der Wärmeeintrag findet über die Solaranlage (gelb), einen Heizstab im Puffer (grau) und den Wohnraumofen (rot) statt, bei welchem sowohl der Strahlungsanteil (Differenz aus Heizwert des im Wohnraumofen verbrannten Holzes und der mit dem Absorber des Kachelofens in den Pufferspeicher eingespeisten Wärmemenge), als auch die Wärmeabgabe auf der Wasserseite berücksichtigt wurde. Als Verbraucher treten die Betonteilaktivierung (violett), die Fußbodenheizung und Sprossenheizkörper im Badezimmer (hellblau) und der Warmwasserverbrauch (dunkelblau) auf. Zusätzlich dargestellt ist noch der Strahlungsanteil des Wohnraumofens (rot schraffiert) und die Rückkühlung der Solaranlage (grün schraffiert). Die Bauteilaktivierung war von Februar bis April und anschließend ab Ende September aktiv. Die Beheizung der Fundamentplatte war bisher in die Regelung nicht integriert und konnte nur manuell bedient werden. Dies geschah im Monitoringzeitraum nur zu Testzwecken (vier Mal im März zu insgesamt 10 Stunden), die eingespeiste Wärme in die Fundamentplatte kann also vernachlässigt werden. Eine Aufteilung zwischen Kellerdecke und Erdgeschoßdecke ist mit den vorhandenen Messeinrichtungen nicht möglich. Der Sprossenheizkörper und Fußbodenheizung im Bad waren in allen Monaten bis auf August aktiv. In den Sommermonaten wurde der Pufferspeicher nicht rückgekühlt, die im November und Dezember gemessene Rückkühlung trat durch einen Regelfehler auf, welcher in Kapitel 7.3.5 genauer erläutert wird. Die Nachheizung über den elektrischen Heizstab war nur im November und Dezember aktiv.

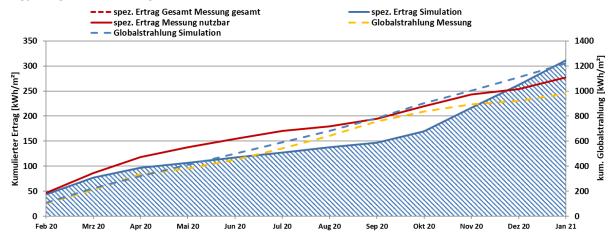
Abbildung 62: Prognostizierter und gemessener Verlauf des spezifischen Solarertrags (bezogen auf die Aperturfläche) und der Einstrahlung in Kollektorebene für das Solarhaus Doppelhofer

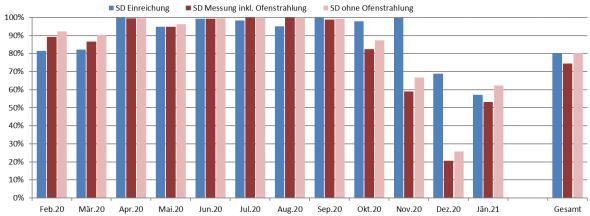
Abbildung 63: Prognostizierter und gemessener monatlicher solarer Deckungsgrad für das Solarhaus Doppelhofer

Der solare Jahresdeckungsgrad (Definition: Solarertrag dividiert durch Gesamtwärmeinput) wird gemäß der Simulationsrechnung des Betreibers zu 80,2 % prognostiziert. Abbildung 63 zeigt das Simulationsergebnis (blau) und die Ergebnisse aus der Messung inkl. Ofenstrahlung (rot) und ohne Berücksichtigung der Ofenstrahlung (rosa). Im Betrachtungszeitraum lag der gemessene solare Deckungsgrad inkl. Ofenstrahlung mit 74,4% unter dem erwarteten Wert. Wird die Ofenstrahlung nicht berücksichtigt, wie es auch in der Simulation gehandhabt wird, lag der solare Deckungsgrad bei 80,3%, also ganz knapp über dem erwarteten Wert. In den Monaten Februar bis September konnte der prognostizierte Wert erreicht oder übertroffen werden. In den Monaten Oktober, November, Dezember und Jänner wurde der erwartete Wert unter anderem aufgrund von erhöhtem Verbrauch (Oktober) und reduzierter Einstrahlung (November, Dezember und Jänner) nicht erreicht.

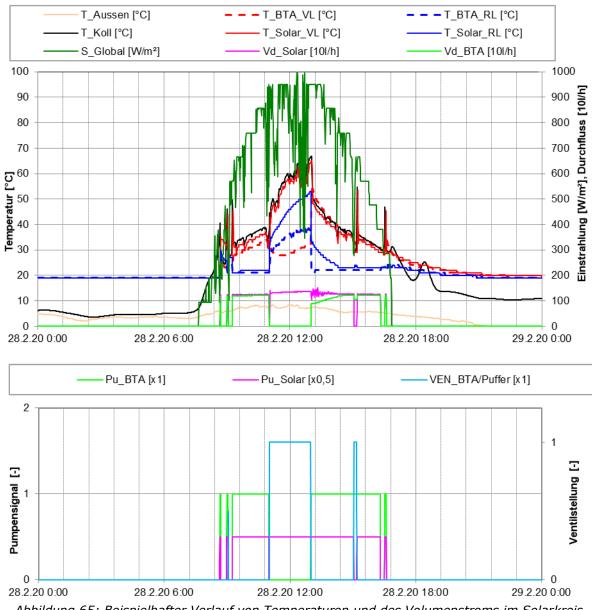
Abbildung 65: Beispielhafter Verlauf von Temperaturen und des Volumenstroms im Solarkreis zuzüglich der Globalstrahlung und der Außentemperatur (oben) und Ventilstellung sowie Pumpensignale (EIN = 0,5 (PU_Solar), 1 (PU_BTA)) (unten) an einem einstrahlungsreichen Wintertag (28.02.2020)

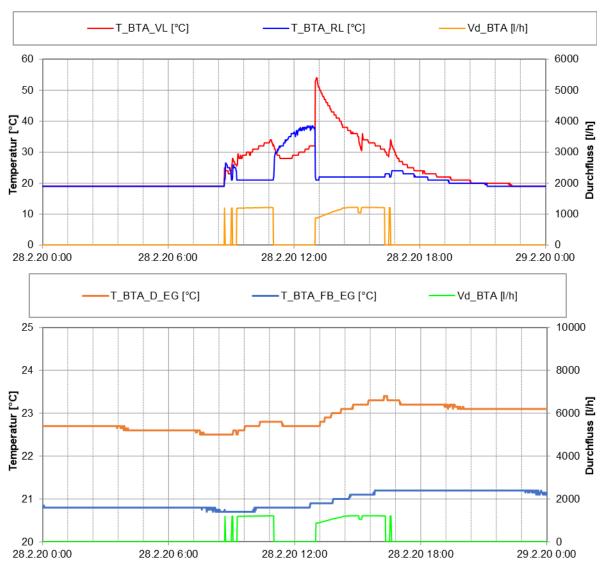
Abbildung 67: Verlauf von Temperaturen und des Volumenstroms des Betonkreislaufs (oben) sowie Betonkerntemperaturen (unten) (28.02.2020)

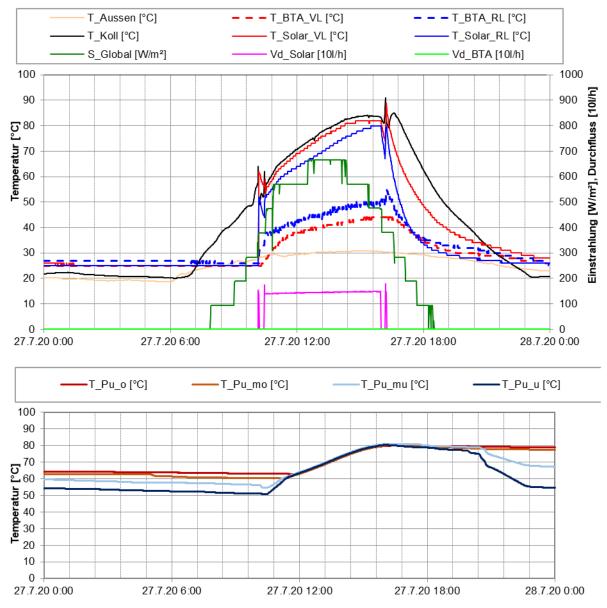
Abbildung 70: Beispielhafter Verlauf von Temperaturen und des Volumenstroms im Solarkreis zuzüglich der Globalstrahlung und der Außentemperatur (oben) und Temperaturverlauf des Pufferspeichers (unten) an einem einstrahlungsreichen Sommertag (27.07.2020)

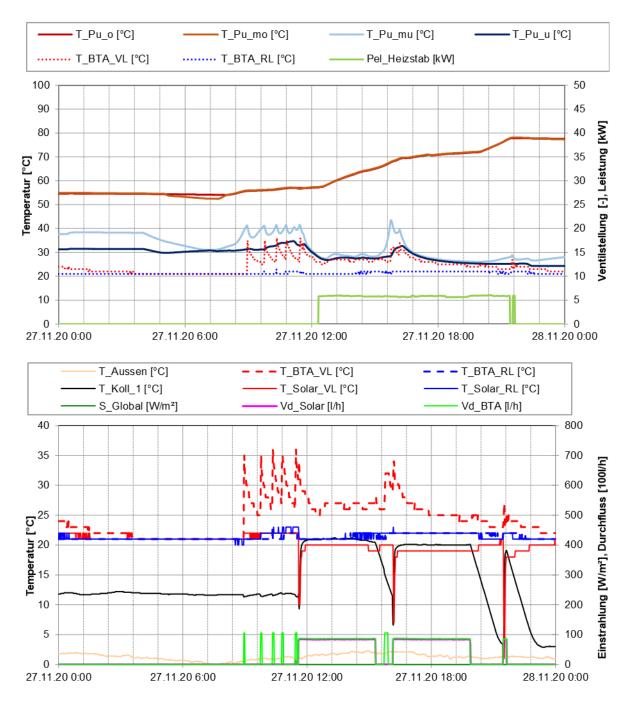
Abbildung 72: Temperaturverlauf des Pufferspeichers zuzüglich Betonteilkreislauftemperaturen und elektrische Leistung (oben) und Verlauf von Temperaturen und des Volumenstroms im Solarkreis zuzüglich der Globalstrahlung und der Außentemperatur (unten) an einem einstrahlungsarmen Wintertag (27.11.2020)

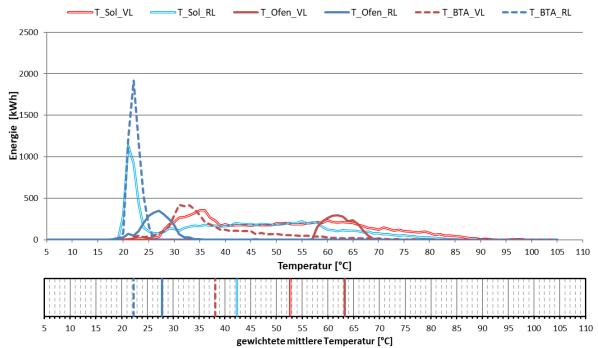
Abbildung 76: Darstellung der Wärmemengen zum Temperaturniveau (oben) sowie gewichtetes mittleres Temperaturniveau (unten) des Solar-, Bauteil- und Nachheizkreislaufs (Februar 2020 bis Jänner 2021)

Als weiterführende Analyse ist in Abbildung 76 und Abbildung 77 eine Darstellung der einzelnen Wärmemengen (Solar, BTA, Nachheizung und WW, Bad-Kreislauf) zum Temperaturniveau (Vorlauf- als auch Rücklauftemperaturniveau – jeweils in Rot- bzw. Blautönen) angeführt.

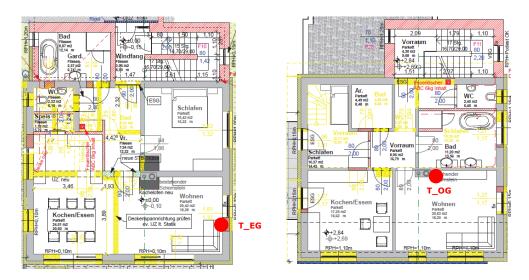
Abbildung 81: Grundriss EG (links) und Grundriss OG (rechts) des Solarhauses Inschlag inkl. Position der Raumtemperaturfühler (Quelle: Einreichplan)

Abbildung 80 zeigt die Südansicht des Gebäudes. Abbildung 81 zeigt die Grundrisse von Erd- und Obergeschoss entsprechend Einreichplan inklusive der Position der Raumtemperaturfühler.

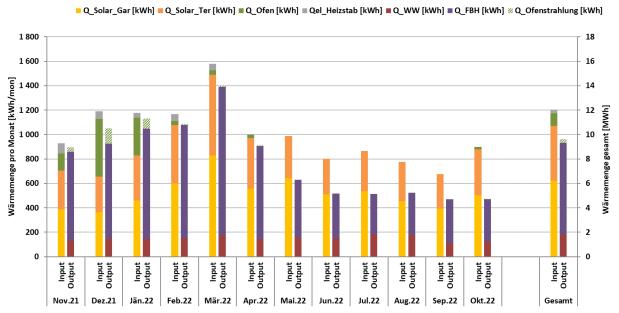
Abbildung 83: Energiebilanz des Solarhauses Inschlag (November 2021 bis Oktober 2022)

Abbildung 83 zeigt die Input-Output-Bilanz des Solarhauses Inschlag. Der Wärmeintrag findet über die Solaranlage (gelb - Garten und orange - Terrasse), den elektrischen Heizstab (grau) und den Wohnraumofen (grün), bei welchem sowohl der Strahlungsanteil (Differenz aus Heizwert des im Wohnraumofen verbrannten Holzes und der mit dem Absorber des Kachelofens in den Pufferspeicher eingespeisten Wärmemenge), als auch die Wärmeabgabe auf der Wasserseite berücksichtigt wurde, statt. Als Verbraucher treten die Warmwasserbereitung (rot) und die Fußbodenheizung (violett) auf. Zusätzlich dargestellt ist noch der Strahlungsanteil des Wohnraumofens (grün schraffiert). Die Solaranlage konnte in allen Monaten den Großteil des Wärmebedarfs abdecken. Der Wohnraumofen wurde im Dezember und Jänner verstärkt und in den Monaten November, Februar, März, April und Oktober selten genutzt. Der elektrische Heizstab war von November bis April in Betrieb. Der Heizstab wurde nur manuell bedient und ist nicht in die Regelung eingebunden. Die Fußbodenheizung war auch in den Sommermonaten aktiv und versorgte ausschließlich das Badezimmer.

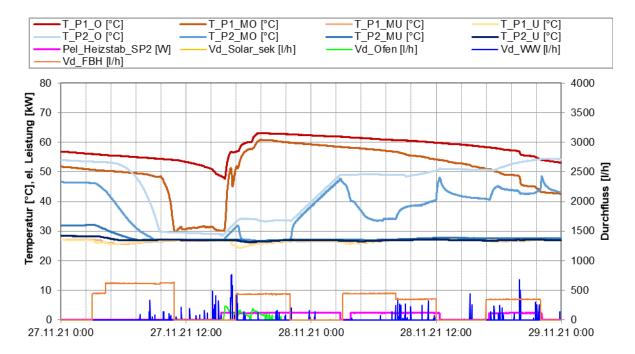
Abbildung 87: Verlaufs der Pufferspeichertemperaturen und sämtlicher Volumenströme im System sowie die elektrische Leistung des Heizstabes an zwei einstrahlungsarmen Tagen im November (27.11. – 28.11.2021)

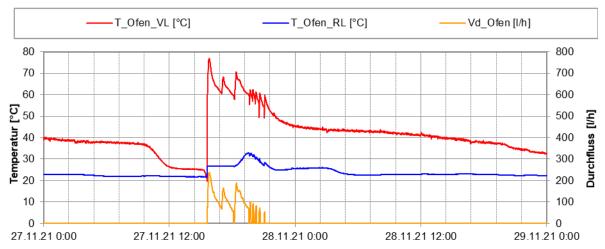
Abbildung 88: Beispielhafter Verlauf von Temperaturen und Durchfluss des Wohnraumofens an zwei einstrahlungsarmen Tagen im November (27.11. – 28.11.2021)

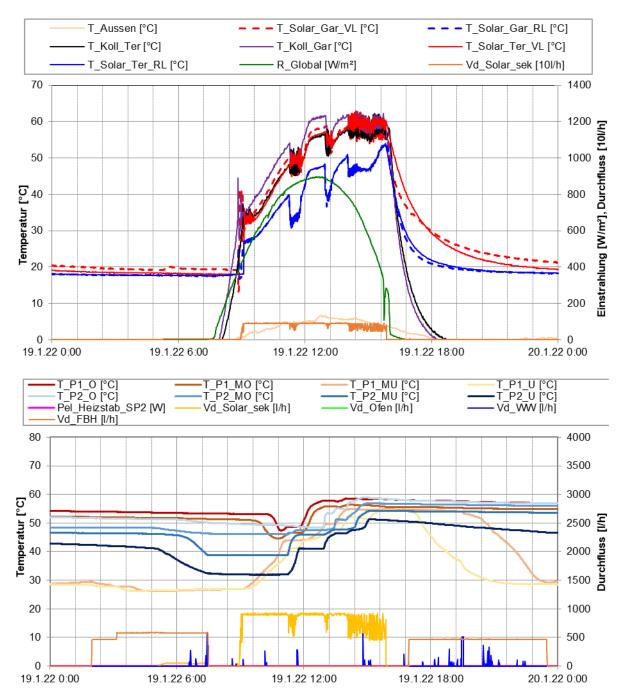
Abbildung 89: Beispielhafter Verlauf von Temperaturen und des Volumenstroms im Solarkreis zuzüglich der Globalstrahlung und der Außentemperatur (oben) sowie des Verlaufs der Pufferspeichertemperaturen und sämtlicher Volumenströme im System (unten) an einem einstrahlungsreichen Wintertag (19.01.2022)

Die folgenden zwei Abbildungen (Abbildung 89 und Abbildung 90) zeigen sämtliche Systemtemperaturen und -durchflüsse an einem einstrahlungsreichen Wintertag. Die Solaranlage produzierte Wärme auf einem Temperaturniveau von bis zu 60 °C und brachte diese in beide Pufferspeicher ein. Die Pufferspeichertemperaturen stiegen alle auf über 50°C an. Die Vorlauftemperatur des primären Solarkreises Terrasse (T_Solar_Ter_VL, rot) lag teilweise 1-2 K über der Kollektortemperatur (T_Koll_Ter, schwarz). Dies stellt kein großes Problem dar, sollte aber in der Regelungsstrategie berücksichtigt werden. Durch das häufigere Umschalten zwischen der Beladung der zwei Pufferspeicher ändert sich auch die Rücklauf- und Vorlauftemperatur öfters.

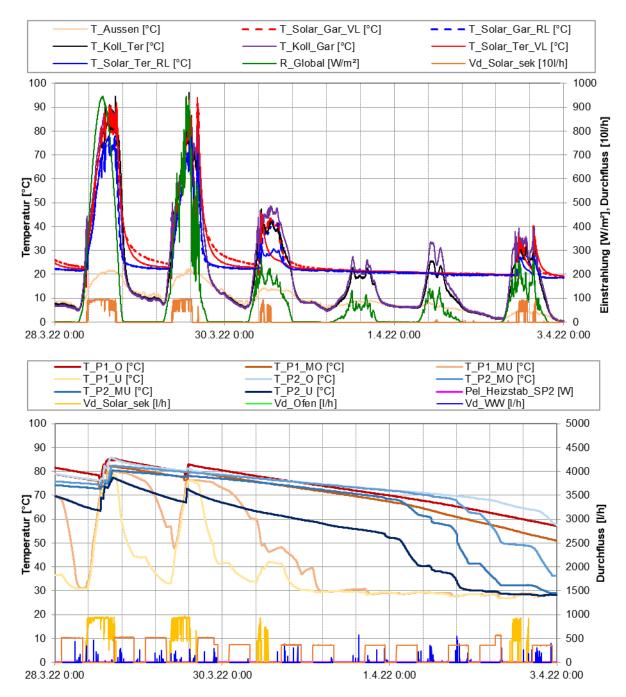
Abbildung 91: Beispielhafter Verlauf von Temperaturen und des Volumenstroms im Solarkreis zuzüglich der Globalstrahlung und der Außentemperatur (oben) sowie des Verlaufs der Pufferspeichertemperaturen und sämtlicher Volumenströme im System (unten) an 6 Tagen in der Übergangszeit (28.03. – 02.04.2022)

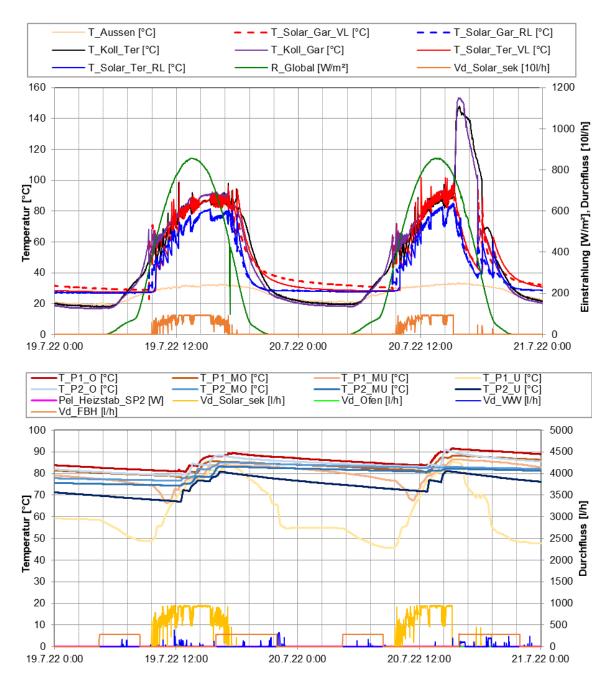
Abbildung 92: Beispielhafter Verlauf von Temperaturen und des Volumenstroms im Solarkreis zuzüglich der Globalstrahlung und der Außentemperatur (oben) sowie des Verlaufs der Pufferspeichertemperaturen und sämtlicher Volumenströme im System (unten) an einem Tag mit Stagnation (20.07.2022)

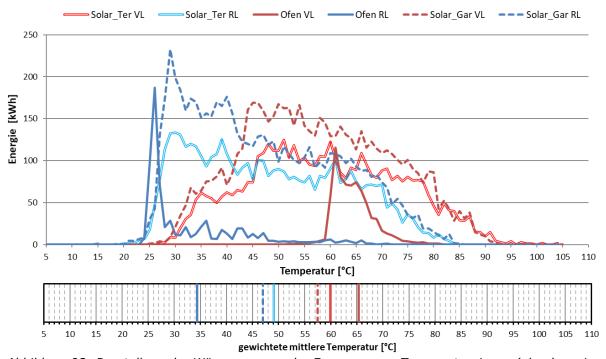
Abbildung 93: Darstellung der Wärmemengen der Erzeuger zum Temperaturniveau (oben) sowie gewichtetes mittleres Temperaturniveau (unten) (November 2021 bis Oktober 2022)

Als weiterführende Analyse sind in Abbildung 93 und Abbildung 94 Darstellungen der einzelnen Wärmemengen (Solar, Nachheizung, Fußbodenheizung, Warmwasser) zum Temperaturniveau (Vorlauf- als auch Rücklauftemperaturniveau – jeweils in Rot- bzw. Blautönen) angeführt. Die beiden Kollektorfelder liefern Wärme auf einem sehr breiten Temperaturband (30°C bis 90°C). Durch die Möglichkeit, diese über die internen Schichtladelanzen in die Pufferspeicher einzuschichten, stellt das kein Problem dar. Der gewichtete Mittelwert liegt bei 60°C (Kollektorfeld Terrasse) bzw. 57°C (Kollektorfeld Garten). Dem entsprechend zeigen auch die solare Rücklauftemperaturen ein beinahe ebenso breites Temperaturband, wobei der gewichtete Mittelwert bei ca. 47°C (Kollektorfeld Garten) bzw. 49°C (Kollektorfeld Terrasse) liegt. Die Nachheizung (Wohnraumofen) bedient ausschließlich den oberen Bereich des Pufferspeichers mit Temperaturen zwischen 60°C und 75°C. Die Vorlauftemperatur der Warmwasserbereitung

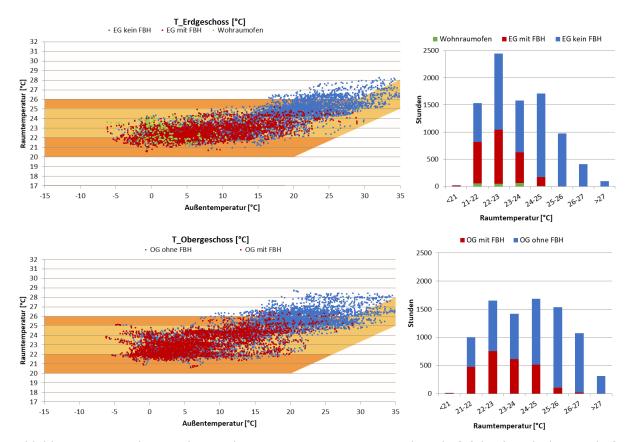
Abbildung 95: Stundenmittelwerte der Raumtemperaturen im Erdgeschoß (oben) und Obergeschoß (unten) aufgetragen über den Außentemperaturen im Behaglichkeitsdiagramm (links);
Häufigkeitsverteilung der Raumtemperaturen (rechts) (November 2021 bis Oktober 2022)

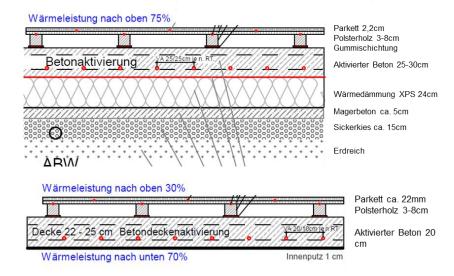
Abbildung 98: Aufbau der Fundamentplatte (oben) und der Zwischendecke (unten) des Gebäudes inklusive Bauteilaktivierung (Quelle: Einreichplan)

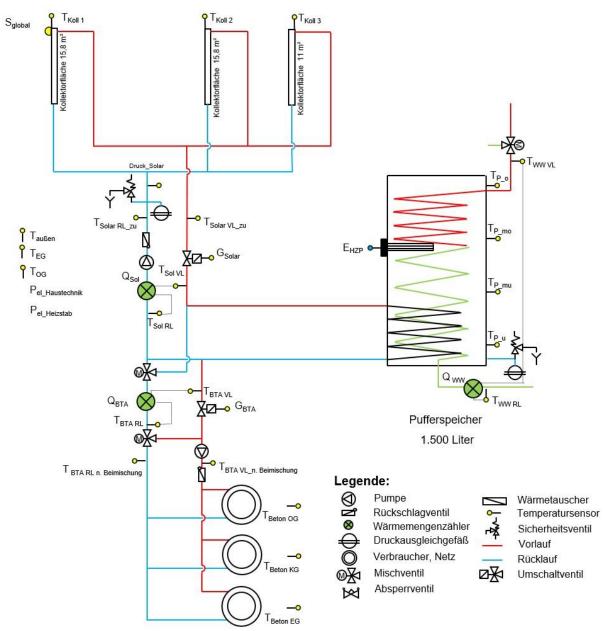
Abbildung 99: Hydraulik- und Messkonzept zum Solarhaus Josk (grün: Volumenstromzähler; gelb: Temperatur-, Einstrahlungssensoren sowie Ventilstellungen)

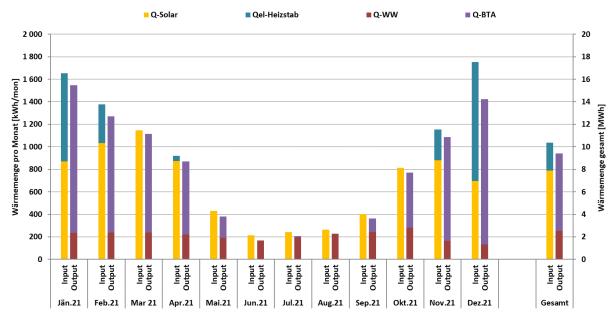
Abbildung 100: Energiebilanz des Solarhauses Josk (Jänner bis Dezember 2021)

Abbildung 100 zeigt die Input-Output-Bilanz des Solarhauses Jung. Der Wärmeintrag findet über die Solaranlage (gelb) und den elektrischen Heizstab (blau) statt. Als Verbraucher treten die Warmwasserbereitung (rot) und die Bauteilaktivierung (violett) auf.

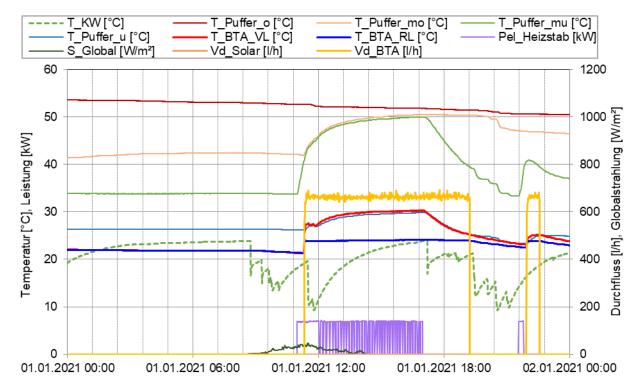
Abbildung 104: Beispielhafter Verlauf von Temperaturen und des Volumenstroms im Solarkreis zuzüglich des Verlaufs der Pufferspeichertemperaturen, Kaltwassertemperatur, der Globalstrahlung und des elektrischen Heizstabs im Jänner (01.01.2021)

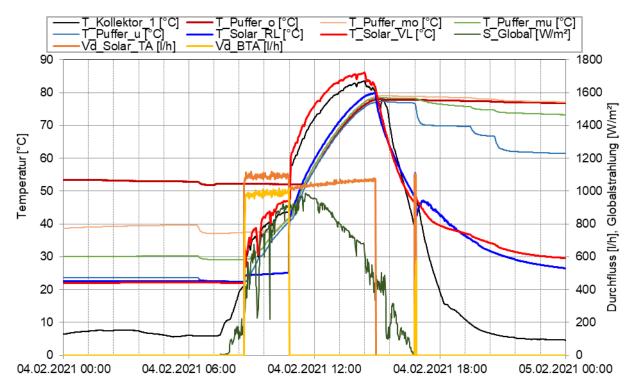
Abbildung 105: Beispielhafter Verlauf von Temperaturen und des Volumenstroms im Solarkreis zuzüglich des Verlaufs der Pufferspeichertemperaturen und der Globalstrahlung an einem schönen Tag im Februar (04.02.2021)

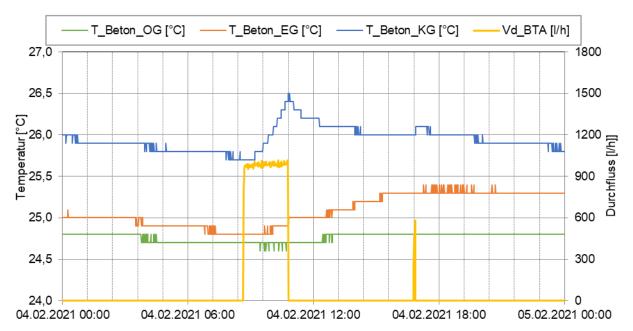
Abbildung 106: Beispielhafter Temperaturverlauf der Betonkerntemperaturen sowie dem Durchfluss im Bauteilaktivierungskreis an einem schönen Tag im Februar (04.02.2021)

Die folgenden zwei Abbildungen (Abbildung 105 und Abbildung 106) zeigen sämtliche Temperaturen im Solarkreis zuzüglich aller Systemdurchflüsse an einem einstrahlungsreichen Tag im Februar. Die Bauteilaktivierung wurde an diesem einstrahlungsreichen Tag von 8:30 bis 11:00 Uhr direkt von der Solaranlage mit einer Vorlauftemperatur von 35°C bis 45°C versorgt. Infolgedessen stieg die Kerntemperatur im Kellergeschoß sowie im Erdgeschoß um je 0,5 K an (vgl. Abbildung 106). Ab 11:00 Uhr wurde mit einer Vorlauftemperatur von 60°C bis 85°C der Pufferspeicher beladen. Die Pufferspeichertemperaturen stiegen in Folge dessen auf knapp 80°C an. Dies ist ein idealer Beispieltag für einen Schönwetterbetrieb im Winter. Es muss nichts optimiert werden.

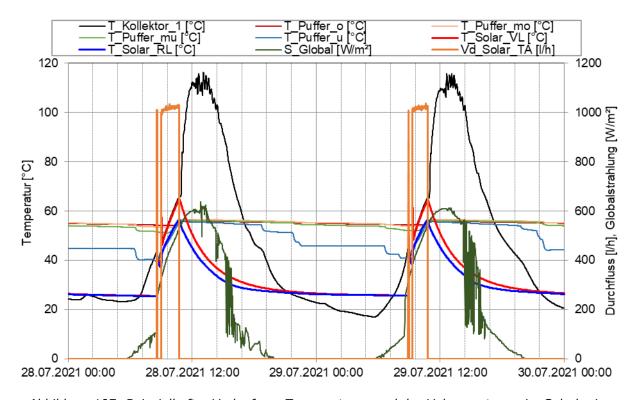
Abbildung 107: Beispielhafter Verlauf von Temperaturen und des Volumenstroms im Solarkreis zuzüglich des Verlaufs der Pufferspeichertemperaturen und der Globalstrahlung an zwei schönen Sommertagen (28.07.2021)

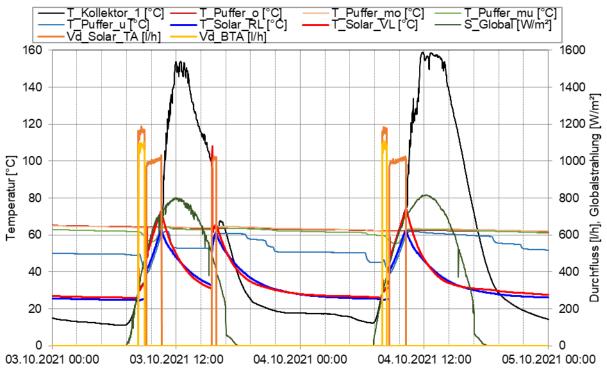
Abbildung 108: Beispielhafter Verlauf von Temperaturen und des Volumenstroms im Solarkreis zuzüglich des Verlaufs der Pufferspeichertemperaturen und der Globalstrahlung an zwei einstrahlungsreichen Tagen im frühen Oktober (04.10.2021 – 05.10.2021)

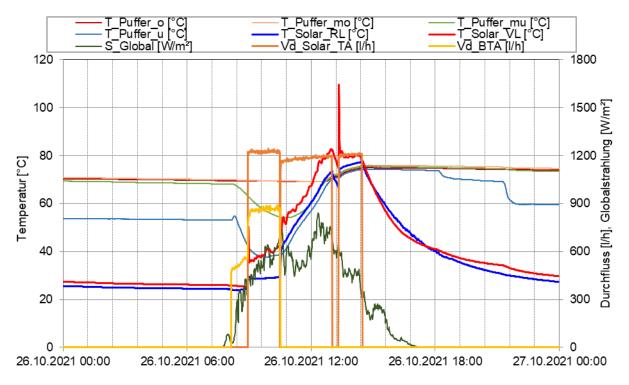
Abbildung 109: Beispielhafter Verlauf von Temperaturen und des Volumenstroms im Solar- und Bauteilaktivierungskreis zuzüglich des Verlaufs der Pufferspeichertemperaturen und der Globalstrahlung an einem schönen Tag im Herbst (26.10.2021)

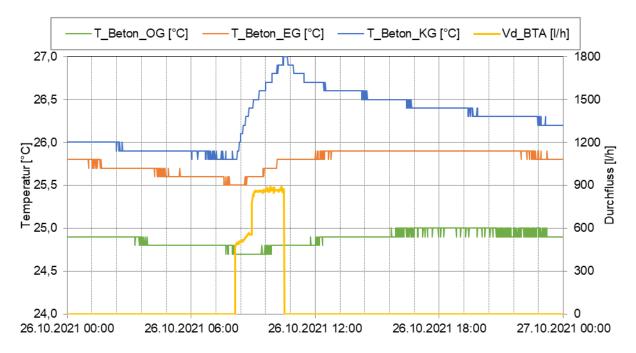
Abbildung 110: Beispielhafter Verlauf der Betonkerntemperaturen und des Volumenstroms im Bauteilaktivierungskreis an einem schönen Tag im Herbst (26.10.2021)
