Endbericht zum Projekt

WISSENSCHAFTLICHE BEGLEITFORSCHUNG ZUM FÖRDERPROGRAMM "DEMOPROJEKTE SOLARHAUS 2018"

Autoren

AEE – Institut für Nachhaltige Technologien

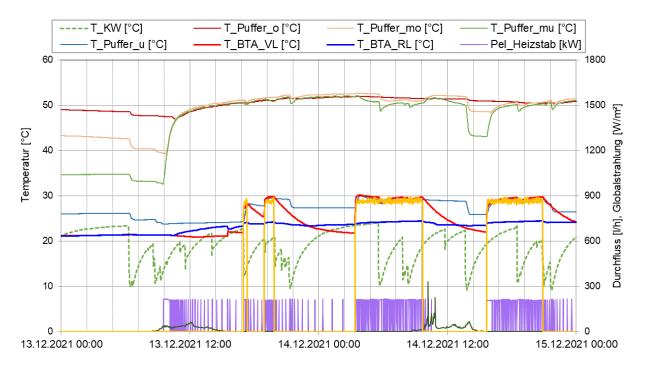
Abbildung 111: Verlauf von Temperaturen und des Volumenstroms im Solarkreis zuzüglich des Verlaufs der Pufferspeichertemperaturen, Kaltwassertemperatur, der Globalstrahlung und des elektrischen Heizstabs im Dezember (13.12.2021 – 14.12.2021)

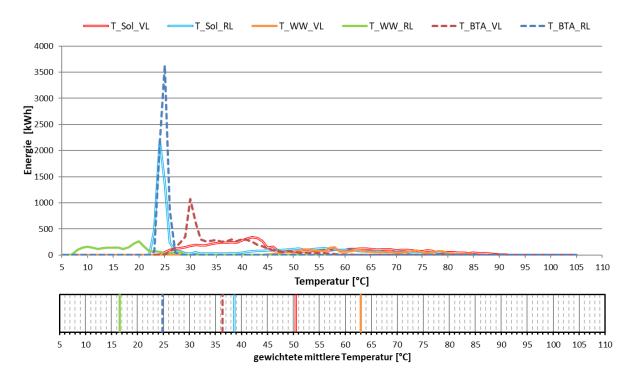
Abbildung 112: Darstellung der Wärmemengen zum Temperaturniveau (oben) sowie gewichtetes mittleres Temperaturniveau (unten) im Betrachtungszeitraum Jänner bis Dezember 2021

Als weiterführende Analyse ist in Abbildung 112 eine Darstellung der einzelnen Wärmemengen (Solar, Bauteilaktivierung, Warmwasser) zum Temperaturniveau (Vorlaufals auch Rücklauftemperaturniveau - jeweils in Rot- bzw. Blautönen) angeführt. Die Solaranlage liefert Wärme auf einem sehr breiten Temperaturband (25 bis 90°C). Der untere Temperaturbereich (25 bis 45°C) wurde primär für die Beladung der Bauteilaktivierung genutzt. Darüber wurde ausschließlich der Pufferspeicher bespielt. Der gewichtete Mittelwert liegt bei 50°C. Dem entsprechend zeigt auch die solare Rücklauftemperatur ein beinahe ebenso breites Temperaturband, wobei der gewichtete Mittelwert bei ca. 38°C liegt. Die Bauteilaktivierung sowie die Solaranlage zeigen bei der Rücklauftemperatur einen Peak zwischen 20 _ 25°C. Durch Rücklauftemperatur aus der Bauteilaktivierung kann der Kollektor bei Beladung der Bauteilaktivierung sehr effizient betrieben werden. Wird die Bauteilaktivierung aus dem Pufferspeicher betrieben lag der Vorlauf meist bei ca. 30°C, was den Peak bei dieser Temperatur bei T BTA VL erklärt. Der Vorlauf der Warmwasserbereitung zeigt ein breites Temperaturband und liegt im gewichteten Mittel bei rund 63 °C (vor der Beimischung). Die Rücklauftemperatur liegt im Mittel bei 16°C.

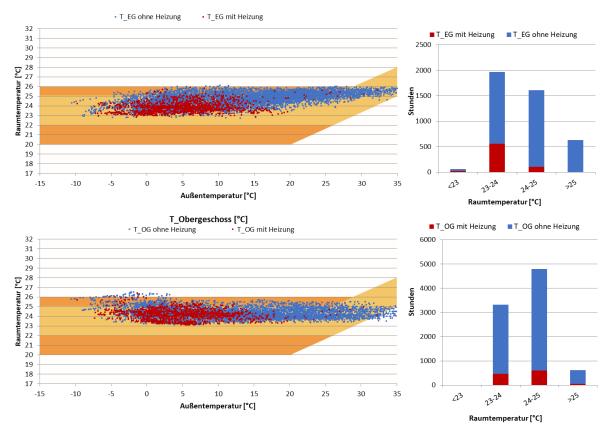
Abbildung 113: Stundenmittelwerte der Raumtemperaturen (EG oben, OG unten) aufgetragen über den Außentemperaturen im Behaglichkeitsdiagramm (links); Häufigkeitsverteilung der Raumtemperaturen (rechts) für den Zeitraum Jänner bis Dezember 2021

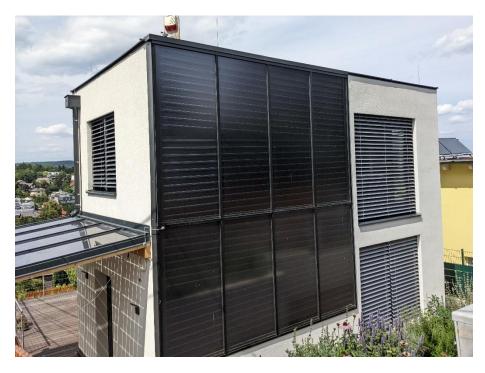
Abbildung 114: Südansicht des Solarhauses Miksche (Quelle: AEE INTEC)

Beim Bauvorhaben Solarhaus Miksche handelt es sich um ein zweigeschossiges Einfamilienhaus mit 113,3 m² Brutto-Grundfläche und Flachdach (Abbildung 114). Für die primäre Wärmeversorgung dient die in Süd-Ost-Fassade integrierte Solaranlage, welche als Drain-Back-System ausgeführt wurde. Das grundsätzliche Prinzip eines Drain-Back-Systems (Rückentleerungssystem) ist, dass bei Anlagenstillstand (= ruhende Pumpe aufgrund von zu geringer Einstrahlung oder vollem Pufferspeicher) das Kollektorfeld durch die Schwerkraft in einen externen Behälter (Drainmaster) entleert wird. Dieser ist innerhalb der Gebäudehülle frostsicher positioniert. Daher kann Wasser als Wärmeträgermedium in der Solaranlage eingesetzt werden. Das Einschalten der Solarpumpe führt zu einer automatischen Befüllung der Solaranlage.

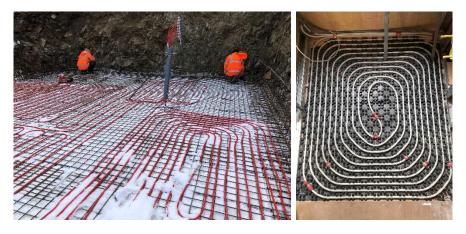
Abbildung 115: Verlegung der Bauteilaktivierung der Bodenplatte (links), Fußbodenheizung im OG (rechts) (Quelle: Bauherr)

Die Bodenplatte und die Zwischendecke zwischen Keller und Erdgeschoß sind thermisch aktiviert (Abbildung 115), der 2.000 Liter fassende Pufferspeicher dient der Warmwasserbereitung und der Versorgung der Bad-Heizkörper (VL \leq 40 °C), der Fußbodenheizung (VL \leq 35 °C) sowie der Bauteilaktivierung (VL \leq 28/35 °C).

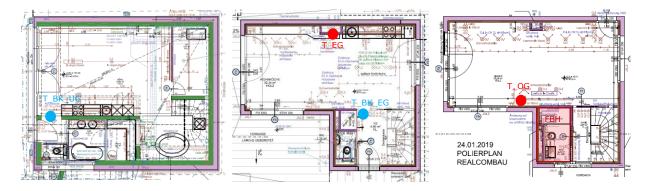
Abbildung 116: Grundriss UG (links), Grundriss EG (mitte) und Grundriss OG (rechts) des Solarhauses Miksche inkl. Raum- (rot) und Betonkernfühler (blau) (Quelle: Einreichplan)

Abbildung 116 zeigt die Grundrisse von Erd- und Obergeschoss entsprechend Einreichplan inklusive der Raum- und Kerntemperaturfühler.

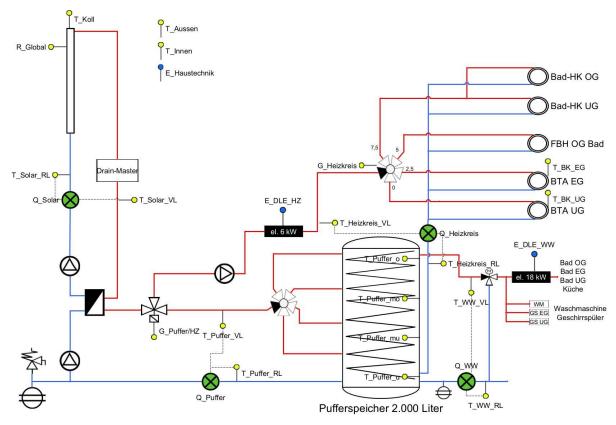
Abbildung 118: Hydraulik- und Messkonzept zum Solarhaus Miksche (grün: Volumenstromzähler; gelb: Temperatur und Einstrahlungssensoren)

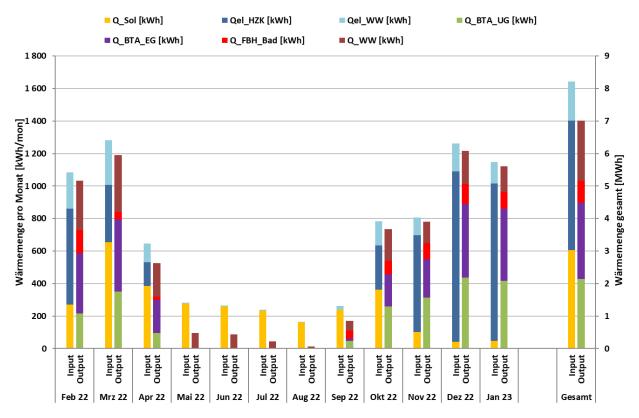
Abbildung 119: Energiebilanz des Solarhauses Miksche (Februar 2022 bis Jänner 2023)

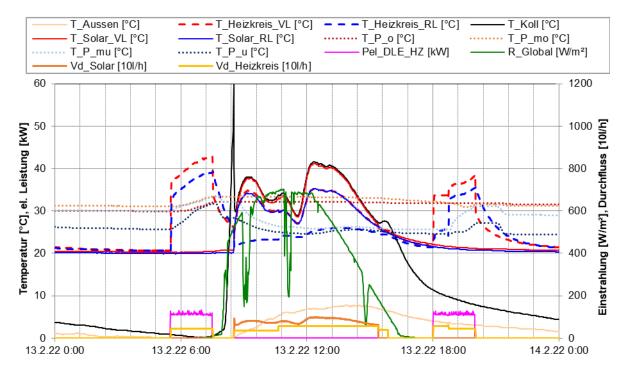
Abbildung 123: Beispielhafter Verlauf von Temperaturen und des Volumenstroms im Solarkreis zuzüglich des Verlaufs der Pufferspeichertemperaturen, der Globalstrahlung, der elektrischen Leistung des Durchlauferhitzers und der Außentemperatur an einem einstrahlungsreichem Wintertag (14.02.2022)

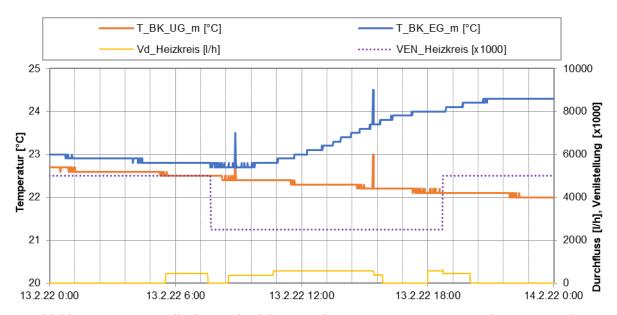
Abbildung 124: Beispielhafter Verlauf der Betonkerntemperaturen sowie Volumenstrom des Heizkreises zuzüglich der Ventilstellung an einem einstrahlungsreichem Wintertag (14.02.2022)

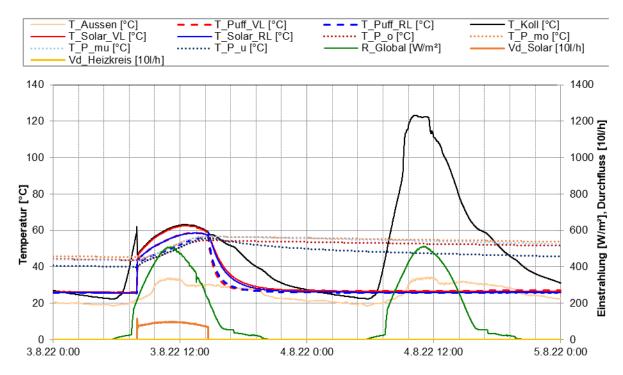
Abbildung 125: Beispielhafter Verlauf von Temperaturen und des Volumenstroms im Solarkreis zuzüglich des Verlaufs der Pufferspeichertemperaturen, der Globalstrahlung und der Außentemperatur an zwei einstrahlungsreichen Sommertagen (03.08. – 04.08.2022)

Abbildung 125 zeigt sämtliche Temperaturen im Solarkreis zuzüglich aller Systemdurchflüsse an zwei einstrahlungsreichen Sommertagen. Durch die Anbringung der Solarkollektoren in der Fassade (Kollektorneigung 90°) war die Einstrahlung in den Sommermonaten mit max. 500 W/m² niedriger als im Winter und der Übergangszeit. Am ersten Tag belud die Solaranlage von 8:00 bis 14:30 Uhr den Pufferspeicher. Ähnlich wie an dem repräsentativen Tag im Winter lag die Rücklauftemperatur am Kollektor (T_Solar_RL; blau) gleich hoch, wie die sekundäre Vorlauftemperatur (T_Puff_VL, rot strichliert), was den Verdacht darauf erhärtet, dass der Solarwärmetauscher im Gleichstromprinzip – statt Gegenstromprinzip – eingebaut ist. Am zweiten Tag war die
